# 석면조사 및 석면지도 작성 결과보고서

## 「은평 변전소」

2013.07

1. 사업명 : 서울지역본부 구관등 건물석면조사 용역

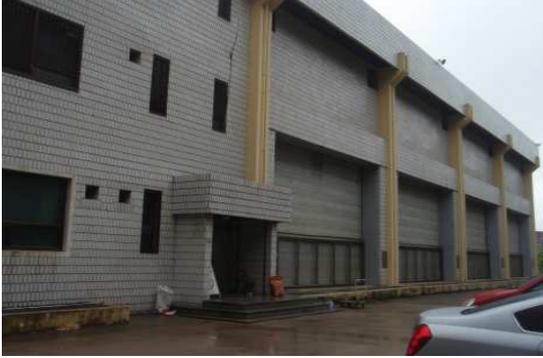
[표 1.1] 석면조사 대상 건축물 현황

건 물 명	은평변전소
소 재 지	서울특별시 은평구 불광동 1-347
외관사진

건물연면적	2,382.01 ㎡
구 조 물	철근콘크리트조
건물용도	
시설현황	지하 1층, 지상 3층
건축연도	1985년 4월 7일

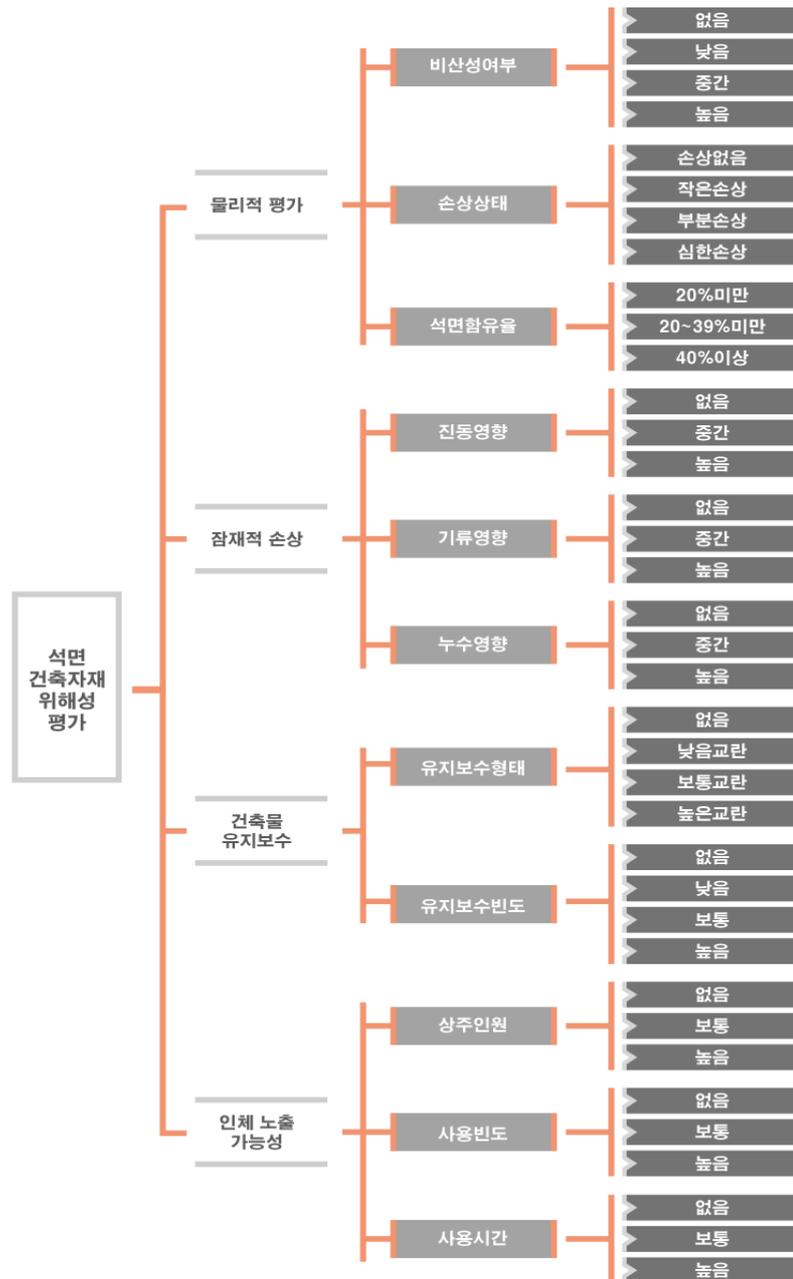
[그림 1.2] 석면 건축자재별 위해성 평가 항목

석면함유 건축물의 체계적 유지·관리를 위한 건축물의 석면노출 위해성 등급 평가는 크게 4가지의 항목으로 석면의 현재 상태를 알 수 있는 물리적 평가와 잠재적 손상가능성, 건축물유지보수, 인체노출가능성을 고려하여 판정하였다. 이들을 4가지의 용도로 구분한 이유는 현재상태의 경우 석면을 함유한 건축물의 특성을 반영하여 자재 상태의 기준으로 삼고, 잠재적 손상가능성은 건축물 자재 보다는 건축물 내에서 활동하는 사람과 건축물의 시설 및 운영과 관련한 외부적인 항목을 고려하여 판정하였다.

석면의 현재 상태 영역은 3개 인자로 구성되어 있으며, 석면 함유량, 석면의 비산성 여부 및 건축물의 손상상태로 세분화하였다. 석면함유량은 건축자재의 석면함유량 여부에 따라 3단계로 구분하였고, 비산성(Friability) 여부는 건축자재의 비산가능성을 고려하여 4가지 형태로서 판정하였으며, 손상상태는 건축자재의 손상상태를 고려하여 손상없음, 작은손상, 부분손상, 심한 손상의 4단계로 판정하였다.

그리고 잠재적 손상가능성은 석면함유 건축자재의 환경적 요인(Environmental Disturbance)은 진동영향, 기류영향 및 누수영향으로 구분하여 없음, 중간, 높음으로 세분화하였다. 그리고 건축물의 유지보수 형태와 빈도를 고려한 건축물 유지 보수 활동에 따른 손상 가능성 평가와 건축물의 상주인원 또는 거주자 수, 구역의 사용 빈도, 구역의 1일 평균 사용시간의 항목으로 인체노출가능성 평가를 하였다.

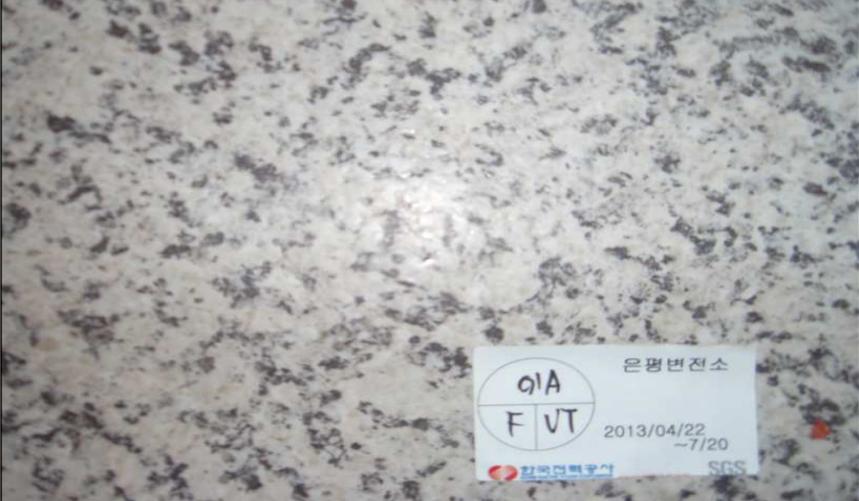
조사대상건물 :		은평변전소	조사일시 :	2013년 5월 10일
구분	SGS 시료번호	시료명, 시료설명	채취지점 및 균질물질구역	
1	G595-14-1	01A, 바닥데코타일	1층(홀, 감시실), 2층(홀), 3층(홀)	
	석면 종류/함량(%):	석면불검출		
	시료사진

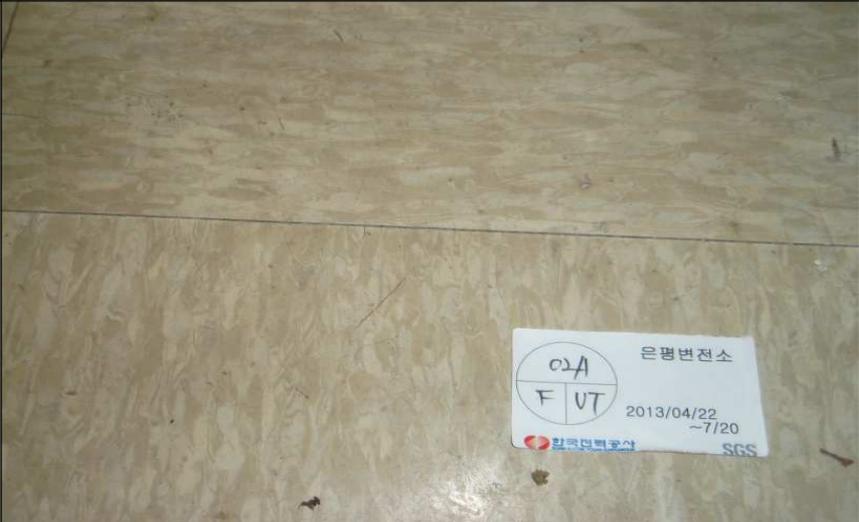
구분	SGS 시료번호	시료명, 시료설명	채취지점 및 균질물질구역	
2	G595-14-2	02A, 바닥아스타일	1층(탕비실)	
	석면 종류/함량(%):	석면불검출		
	시료사진

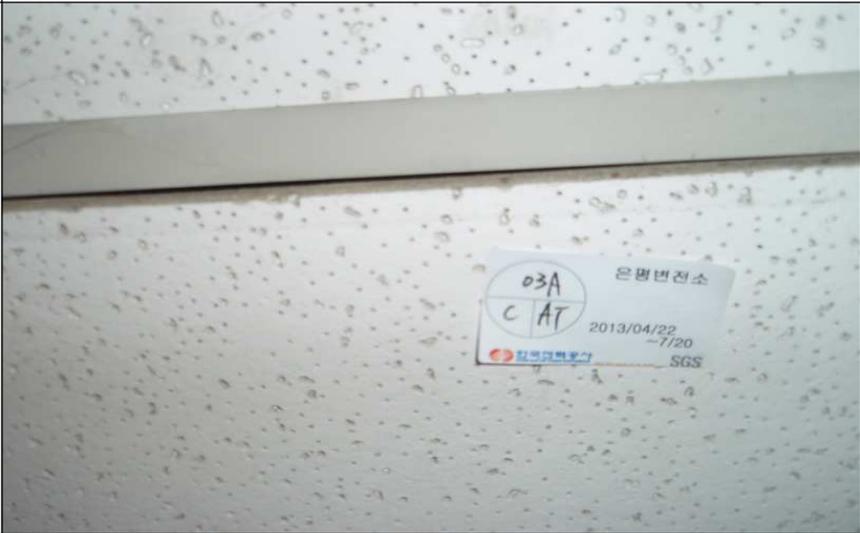
조사대상건물 :		은평변전소	조사일시 :	2013년 5월 10일
구분	SGS 시료번호	시료명, 시료설명	채취지점 및 균질물질구역	
3	G595-14-3	03A, 흡음암면텍스	1층(홀, 감시실, 탕비실)	
	석면 종류/함량(%):	석면불검출		
	시료사진

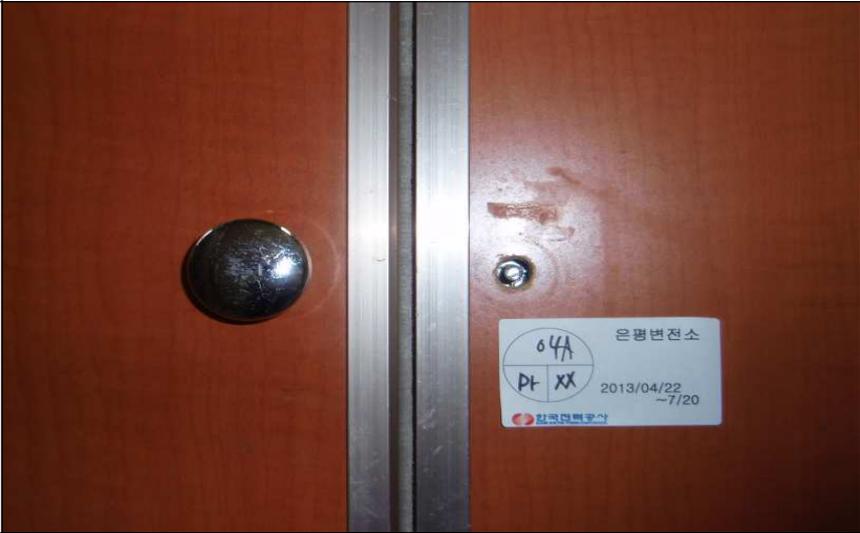
구분	SGS 시료번호	시료명, 시료설명	채취지점 및 균질물질구역	
4	G595-14-4	04A, 화장실칸막이	1층 화장실	
	석면 종류/함량(%):	석면불검출		
	시료사진

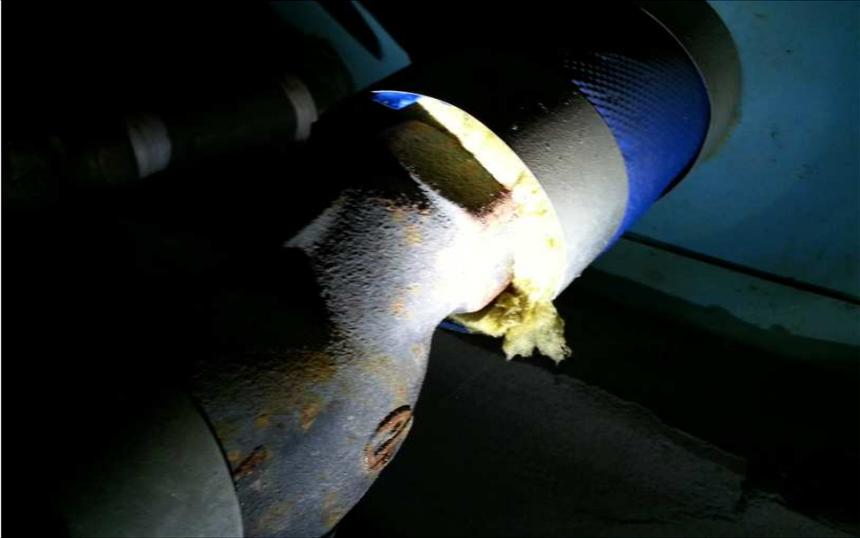
조사대상건물 :		은평변전소	조사일시 :		2013년 5월 10일
구분	SGS 시료번호	시료명, 시료설명		채취지점 및 균질물질구역	
5	G595-14-5	05A, 배관유리섬유		지하1층(펌프실)	
	석면 종류/함량(%):		석면불검출		
	시료사진

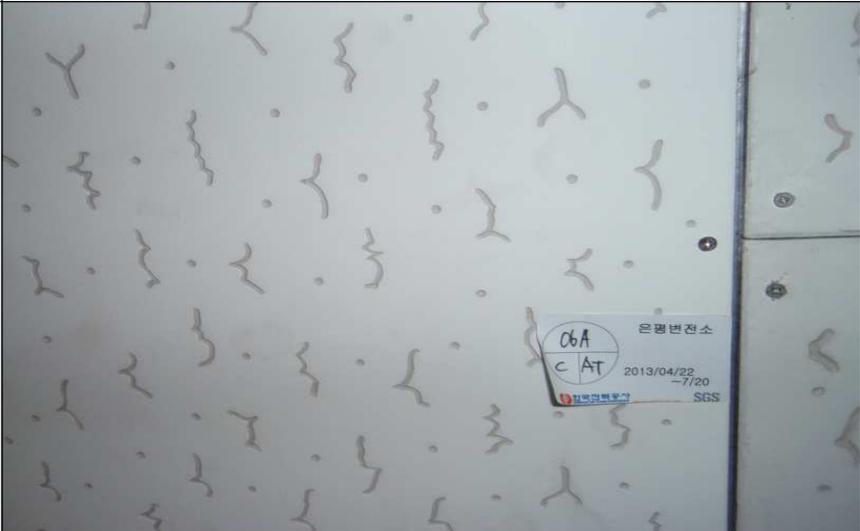
시료 번호	시료 종류 및 설명	시료위치	분석결과				석면 검출 여부
			석면	%	비석면	%	
06A	흰색 천장 아미텍스	2층(소내TR실) 3층(통신실, 창고)	백석면	3	기타섬유 (셀룰로오즈 합성섬유 등)	25	석면 검출
			갈석면	0			
			청석면	0			
			트레모라이트	0	비섬유상물질 (입자상물질)	72	
			악티노라이트	0			
			안소필라이트	0			
07A	주황색, 바닥 비닐장판	3층(통신실, 창고) 4층(홀, 창고)	백석면	5	기타섬유 (셀룰로오즈 합성섬유 등)	0	석면 검출
			갈석면	0			
			청석면	0			
			트레모라이트	0	비섬유상물질 (입자상물질)	95	
			악티노라이트	0			
			안소필라이트	0

구분	SGS 시료번호	시료명, 시료설명		채취지점 및 균질물질구역	
6	G595-14-06	06A, 천장아미텍스		2층(소내TR실), 3층(통신실, 장비창고), 4층(홀, 창고)	
	석면 종류/함량(%):		백석면3%검출		
	시료사진

6	<b>G595-14-6</b>	<b>06A</b>	<b>천장 흡음텍스 (아미텍스)</b>	<b>2층(소내TR실), 3층(통신실, 장비창고), 4층(홀, 창고)</b>	<b>220</b>	<b>백석면</b>	<b>3</b>	<b>1</b>	<b>1</b>	<b>1</b>	<b>0</b>	<b>0</b>	<b>0</b>	<b>1</b>	<b>2</b>	<b>0</b>	<b>0</b>	<b>0</b>	<b>0</b>	<b>6</b>	<b>낮음</b>	
7	<b>G595-14-7</b>	<b>07A</b>	<b>바닥 비닐장판 (주황색)</b>	<b>2층(소내TR실), 3층(장비창고), 4층(홀, 창고)</b>	<b>130</b>	<b>백석면</b>	<b>5</b>	<b>1</b>	<b>1</b>	<b>1</b>	<b>0</b>	<b>0</b>	<b>0</b>	<b>1</b>	<b>2</b>	<b>0</b>	<b>0</b>	<b>0</b>	<b>0</b>	<b>6</b>	<b>낮음</b>	
8	G595-14-8-11	08A	바닥 비닐장판 (베이지색)	4층(홀)	해당없음	해당없음	해당없음	해당없음	해당없음	해당없음	해당없음	해당없음	해당없음	해당없음	해당없음	해당없음	해당없음	해당없음	해당없음	해당없음	해당없음	해당없음
9	G595-14-7	09A	바닥 페인트	1층(케이블실)	해당없음	해당없음	해당없음	해당없음	해당없음	해당없음	해당없음	해당없음	해당없음	해당없음	해당없음	해당없음	해당없음	해당없음	해당없음	해당없음	해당없음	해당없음
10	G595-14-8	10A	바닥 페인트	2층(GIS실)	해당없음	해당없음	해당없음	해당없음	해당없음	해당없음	해당없음	해당없음	해당없음	해당없음	해당없음	해당없음	해당없음	해당없음	해당없음	해당없음	해당없음	해당없음
11	G595-14-9	11A	벽 흡음재(유리섬유)	1층(MTR실#1, #2, #3, #4)	해당없음	해당없음	해당없음	해당없음	해당없음	해당없음	해당없음	해당없음	해당없음	해당없음	해당없음	해당없음	해당없음	해당없음	해당없음	해당없음	해당없음	해당없음

본 석면조사 결과, 은평변전소의 건축물에는 백석면이 3% 함유된 천장아미텍스와 백석면 5%가 함유된 바닥비닐장판이 사용된 것으로 조사되었다. 그러므로 위 천장텍스와 비닐장판의 손상정도와 무인변전소임을 감안하여 기타 손상가능성까지 평가했을 때 각각의 위해성 점수는 2점으로 위해성 등급은 낮음으로 아래 관리대책을 적용할 수 있다.

- 석면함유 건축자재의 잠재적 손상 가능성이 낮은 상태
  - 1) 비산성과 손상이 동시에 있는 경우 손상에 대한 보수
  - 2) 석면함유 건축자재 또는 설비에 대한 지속적인 유지관리
  - 3) 석면함유 건축자재 또는 설비가 손상되었을 경우 즉시 보수
  - 4) 석면함유 건축자재를 인위적으로 손상시키지 않도록 함
  - 5) 전기공사, 배관공사 등 건축물 유지보수 공사 시 석면함유 설비 또는 자재가 훼손되어 석면이 비산되지 않도록 작업수행

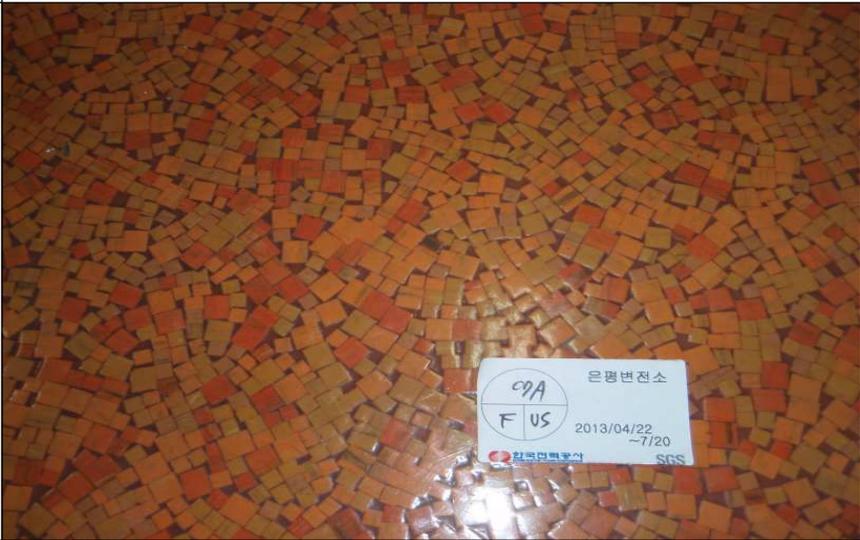
조사대상건물 :		은평변전소	조사일시 :	2013년 5월 10일
구분	SGS 시료번호	시료명, 시료설명	채취지점 및 균질물질구역	
7	G595-14-07	07A, 바닥재	2층(소내TR실), 3층(장비창고), 4층(홀, 창고)	
	석면 종류/함량(%):	백석면5%검출		
	시료사진

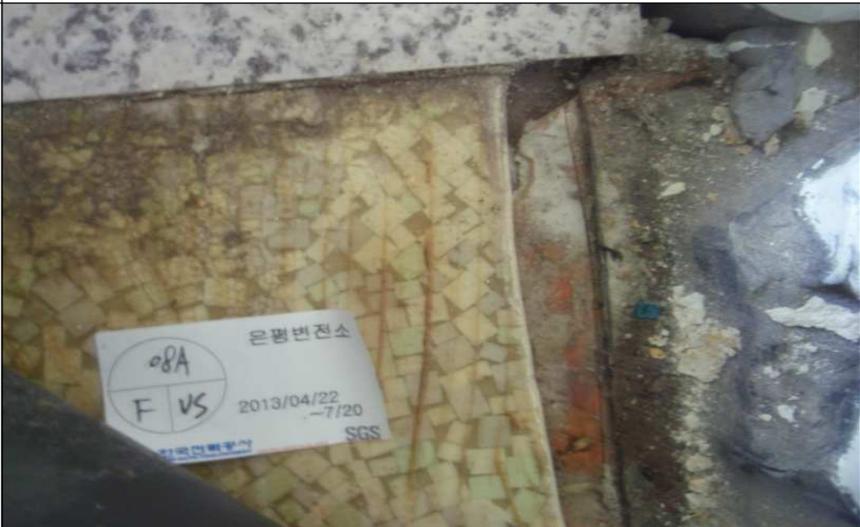
구분	SGS 시료번호	시료명, 시료설명	채취지점 및 균질물질구역	
8	G595-14-08	08A, 바닥장판	4층(홀)	
	석면 종류/함량(%):	석면불검출		
	시료사진

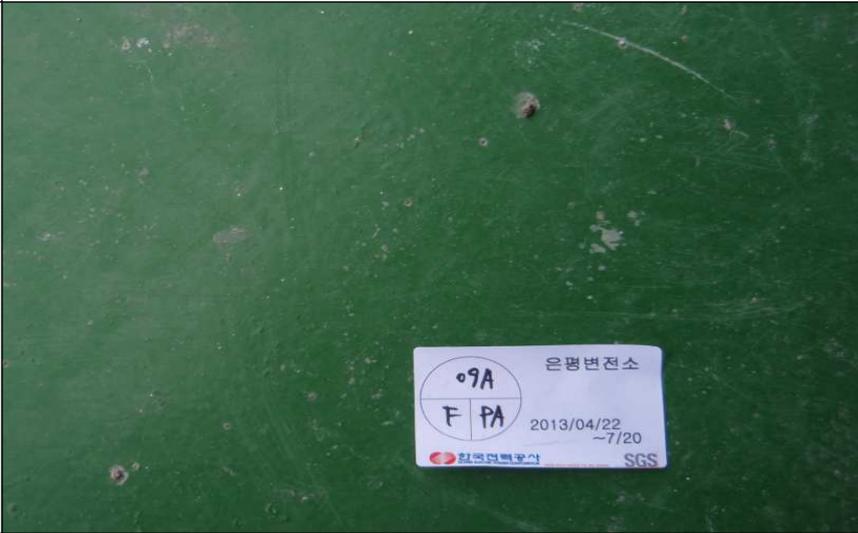
조사대상건물 :		은평변전소	조사일시 :	2013년 5월 10일
구분	SGS 시료번호	시료명, 시료설명	채취지점 및 균질물질구역	
9	G595-14-09	09A, 회색바닥페인트	1층(케이블실)	
	석면 종류/함량(%):	석면불검출		
	시료사진

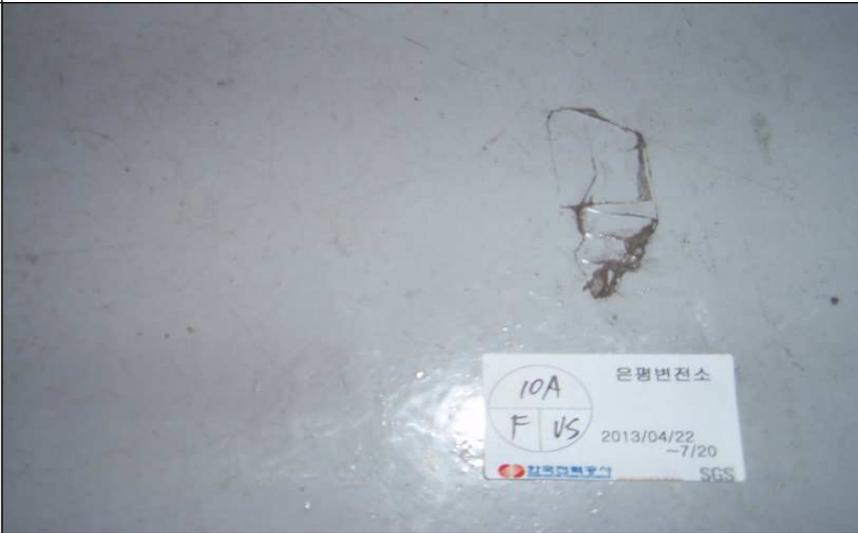
구분	SGS 시료번호	시료명, 시료설명	채취지점 및 균질물질구역	
10	G595-14-10	10A, 회색바닥페인트 (에폭시수지)	2층(GS실)	
	석면 종류/함량(%):	석면불검출		
	시료사진

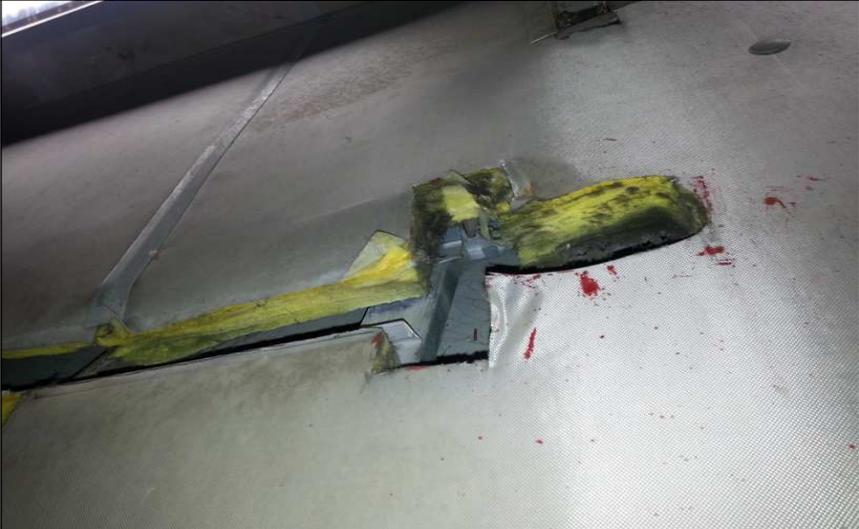
조사대상건물 :		은평변전소	조사일시 :	2013년 5월 10일
구분	SGS 시료번호	시료명, 시료설명	채취지점 및 균질물질구역	
11	G595-14-11	11A/노란색, 벽유리섬유	1층~3층(MTR실#1,#2,#3,#4)	
	석면 종류/함량(%):	석면불검출		
	시료사진

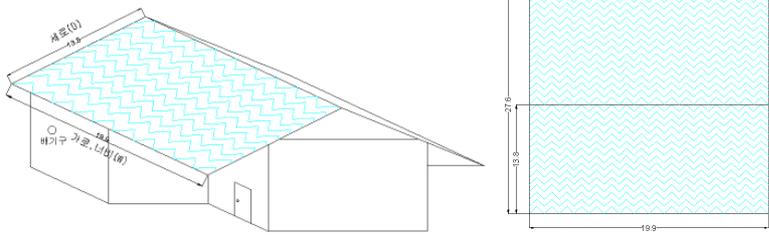
종류	설명	단위	기호
지붕재 (슬레이트)	자재의 가로와 세로의 길이를 곱한 값.	제곱미터	m <sup>2</sup>

면적 산출의 예	<b>549.24 m<sup>2</sup></b>		
천장, 분무재(뿔칠재)	자재의 가로와 세로의 길이를 곱한 값.	제곱미터, 세제곱미터	m <sup>2</sup> , m <sup>3</sup>

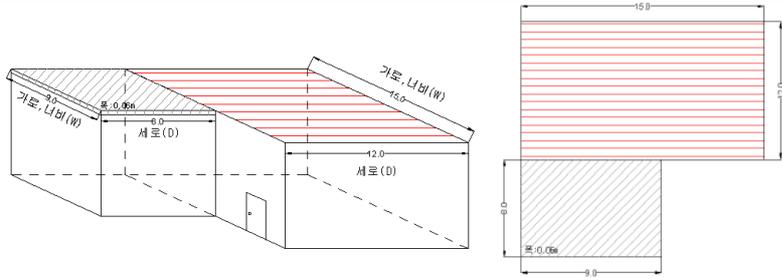
면적 산출의 예	<b>천장재: 180m<sup>2</sup>/ 분무재(뿔칠재): 72m<sup>2</sup> 또는 4.32m<sup>3</sup></b>		
벽	자재의 높이와 가로의 길이를 곱한 값.	제곱미터	m <sup>2</sup>

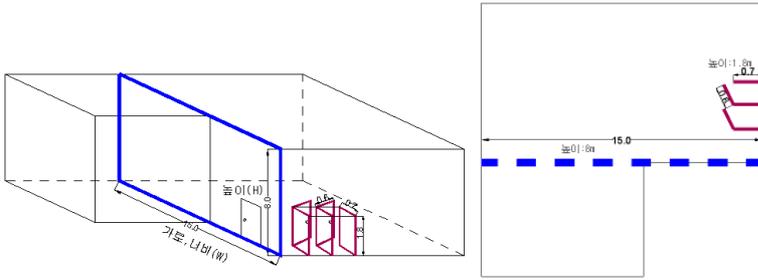
면적 산출의 예	<b>벽: 120.0 m<sup>2</sup>/ 칸막이: 5.94 m<sup>2</sup></b>
